PROJEKT BUDOWLANY

REMONTU ELEWACJI ZABYTKOWEGO WIATRAKA Z WYMIANĄ STOLARKI OKIENNEJ I DRZWIOWEJ ORAZ ODTWORZENIEM SKRZYDEŁ I ŚMIGŁA NASTAWCZEGO

OBIEKT:	Zabytkowy, drewniany wiatrak typu holender
ADRES:	Studzianki, ul. Podgórna 25, (Osiedle domów letniskowych „Zapiecek”) dz. nr 2013; gm. Wasilków woj. podlaskie
INWESTOR:	Krzysztof Kulesza 15-157 Białystok ul. Jaroszkówka 60, Adam Turecki, Ul. Mickiewicza 27 m. 21 15-213 Białystok,
AUTOR:	mgr inż. arch. Marek Tryburski upr. bud. nr BŁ/120/85.
WSPÓŁPRACA:	dr inż. arch. Adam Turecki mgr inż. arch. Krzysztof Kulesza mgr inż. arch. Tomasz Turecki
JEDNOSTKA PROJEKTOWA :	ANMAR s.c. pracownia architektury Marek J. TRYBURSKI Przemysław M. TRYBURSKI ul. Jaroszkówka 56, 15-157 Białystok, tel. +48 85 67.62.763

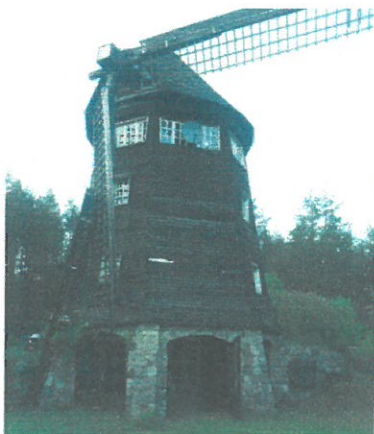
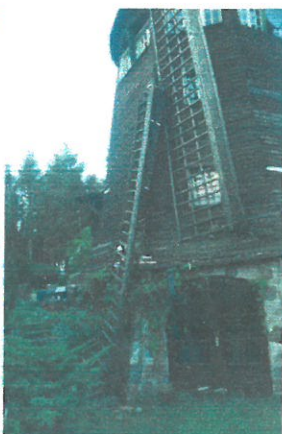
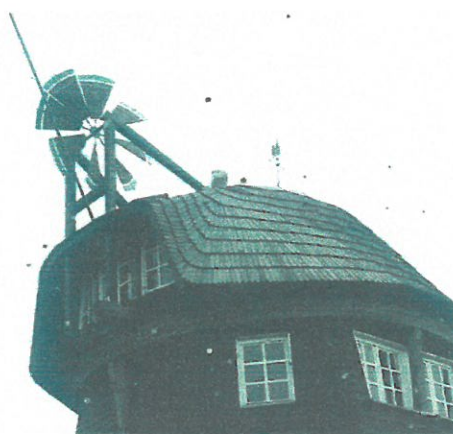
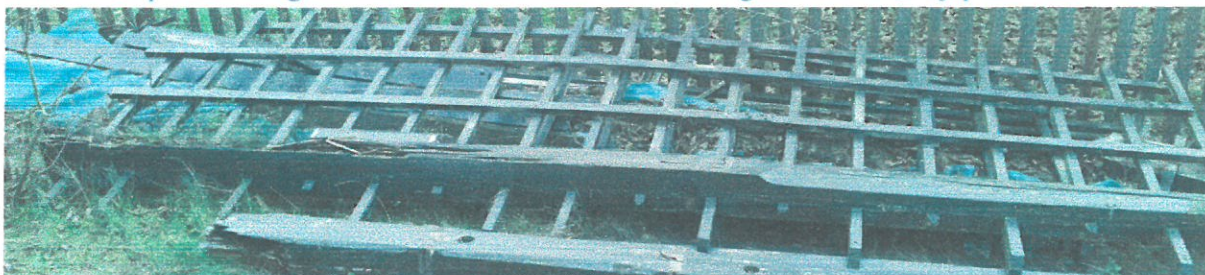
Planowany remont dotyczy odtworzenia istniejących wcześniej, (wykonanych w latach dziewięćdziesiątych XX w. i późniejszych) elementów zewnętrznych obiektu. Ich stan techniczny jest zły, głównie z powodu złej jakości materiału – drewna sosnowego. Jedynym możliwym do kupienia w latach osiemdziesiątych ub. wieku (kiedy wiatrak był przenoszony i remontowany), było drewno z wiatrolomów). Deski oszalowania zewnętrznego pomimo prawidłowego zabezpieczenia impregnatami, ulegały destrukcji już po kilku latach. Wielokrotnie niewielkie partie i pojedyncze deski szalunku były wymieniane w międzyczasie. W br. Wymienione zostało ok. 15m² szalówki na ścianach najbardziej wrażliwych na działanie wiatru i słońca. W innych deskach zostały uzupełnione ubytki i po raz kolejny zabezpieczone impregnatem. Jednak, zła jakość dawnych desek wymaga całkowitej wymiany, łącznie z łączeniem i izolacją termiczną i przeciwwiatrową (do wolnej przestrzeni pod szalowaniem dostały się zwierzęta (na dole prawdopodobnie koty, w wyższych partiach ptaki, ponadto zewnętrzna warstwa z wełny mineralnej zniszczona została przez częste zamakanie) powodując znaczną destrukcję. Głównie z powodu, wyżej opisanej, złej jakości drewna destrukcji poddały się śmigła główne oraz (wcześniej) śmigła nastawcze (tu przyczyniła się wyjątkowa wichura, która poczyniła również szkody w całej okolicy m.in. wyrwane zostały drzewa w lesie).

Również stolarka, wykonana z wielką precyzją i zabezpieczona impregnatem, uległa znacznej degradacji i dziś nie chroni wnętrza oraz konstrukcji budynku przed czynnikami atmosferycznymi.

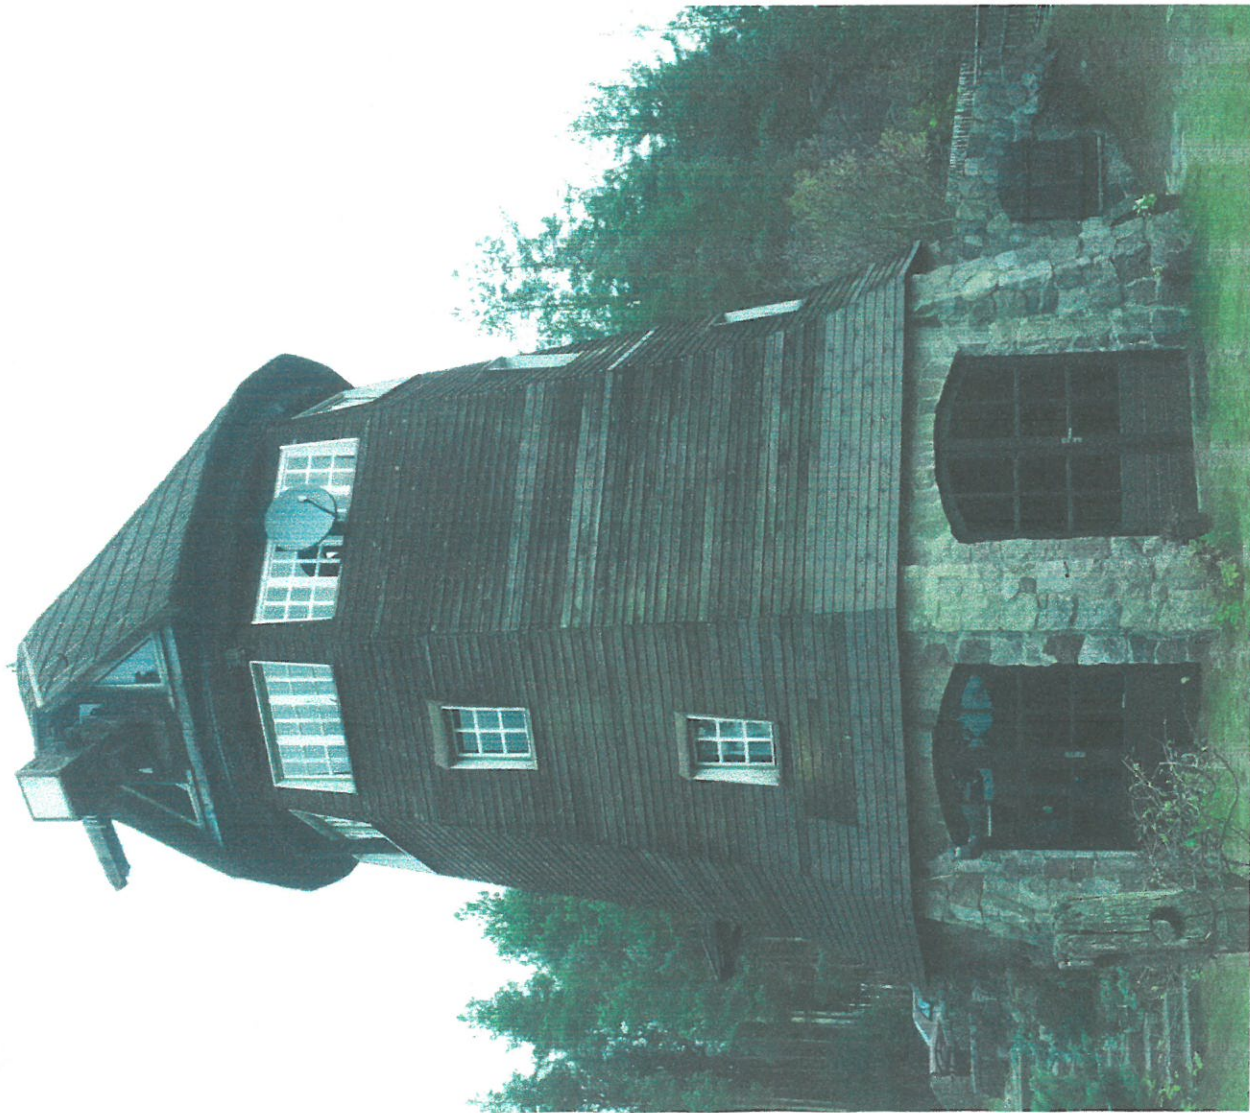
Elewacje: południowo-zachodnia i południowa

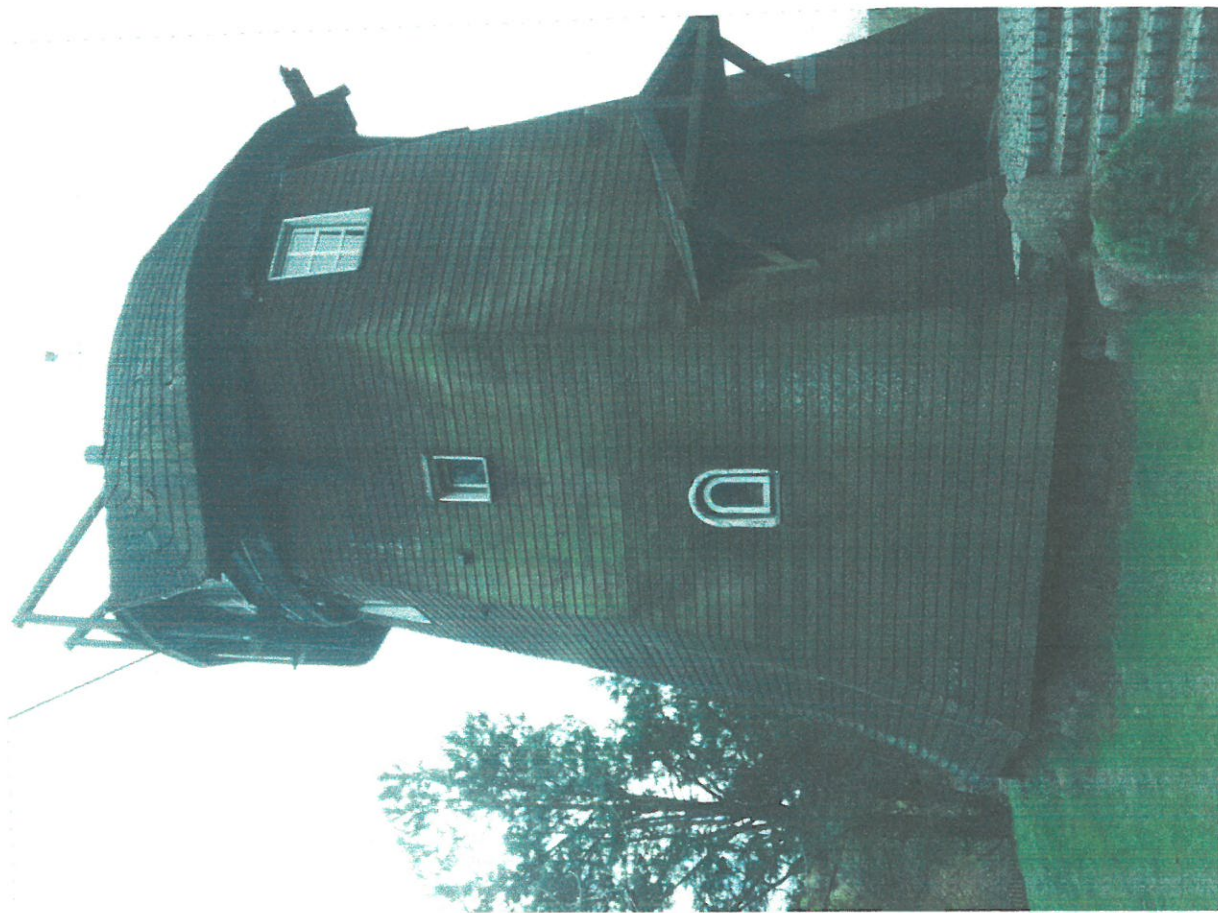
Elewacje: północno-zachodnia i północna
